室內裝修拆除作業勞工之職業 衛生危害暴露調查

.....
**A Survey on Occupational Health Exposures of Interior
Decoration Demolition Workers**

研究主持人：陳志勇、莊坤遠

計畫主辦單位：勞動部勞動及職業安全衛生研究所

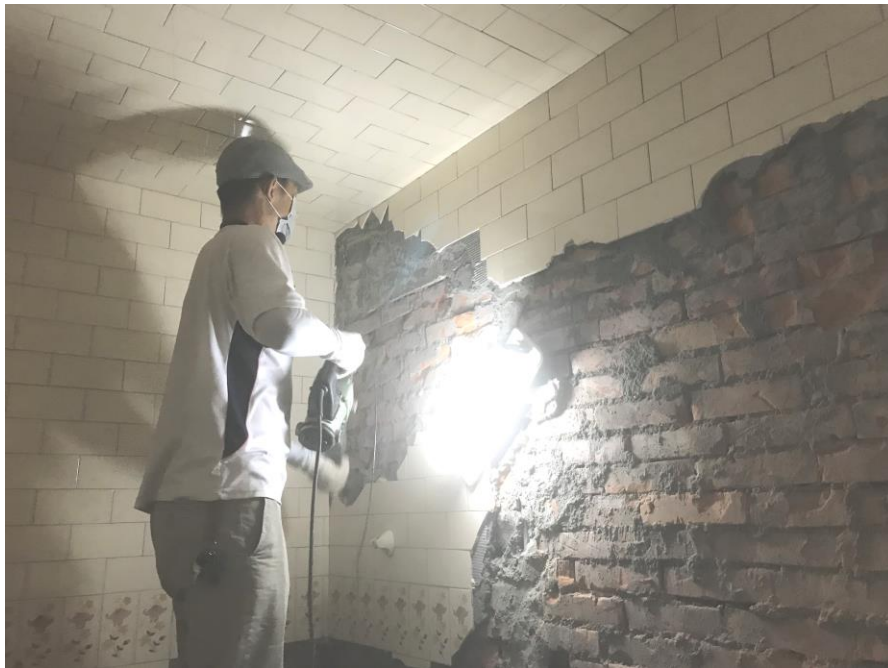
圖 2 磁磚拆除作業

本研究先以一浴室牆面磁磚(圖 2)拆除現場(密閉不通風)進行評估，經光學式粉塵計進行量測後發現，作業現場可呼吸性粉塵 5 分鐘平均濃度為 13.5 mg/m^3 ；依作業環境監測規定，粉塵採樣分析方法為重量法，如以光學式粉塵測定器測定所獲之結果作為參考，並以第二種粉塵容許暴露標準 8 小時日時量平均濃度 1 mg/m^3 ，或是以短時間時量平均濃度 2 mg/m^3 加以評估推斷，此種磁磚拆除作業環境很難符合法定規定。

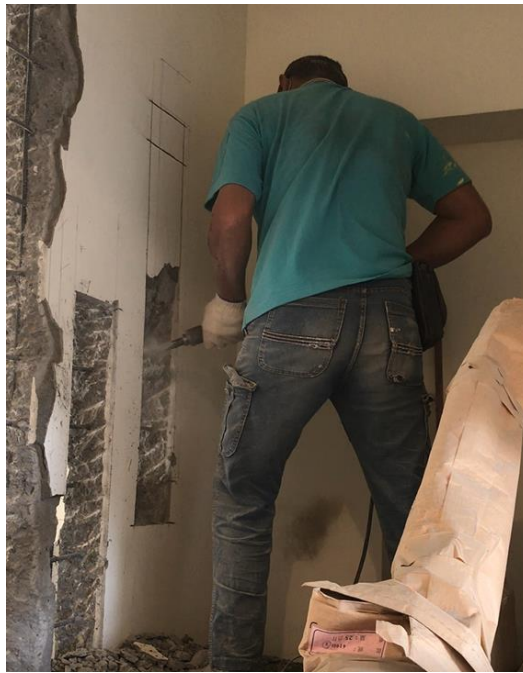
圖 3 混凝土牆面拆除作業

圖 3 照片為作業現場二，係前後窗戶及門均開啟之狀況，因通風狀況較佳，作業時以直讀式儀器 TSI DustTrak 8533 測得 5 分鐘平均可呼吸性粉塵濃度為 7.63 mg/m^3 ，粉塵濃度雖較前述浴室牆面磁磚拆除場所低，但有相當高機率會超出法定濃度規定。

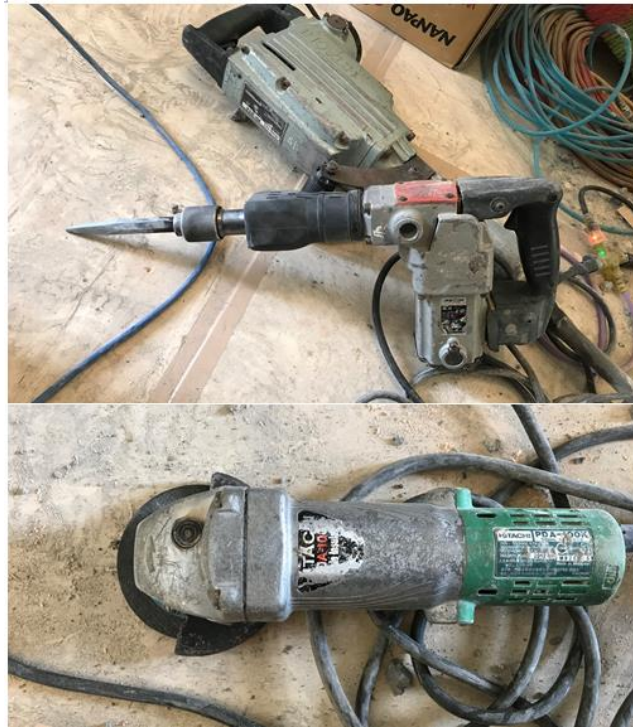
圖 4 拆除作業所使用之大小型電動鎚(上)與圓盤切割機(下)

作業現場使用小型電動鎚(圖 4)敲除混凝土牆壁，以大型電動鎚敲除地面貼附之石材地磚，勞工使用大型及一般電動鎚作業之噪音暴露，換算 8 小時時量平均音壓級(L_{TWA})分別為 97.4 dB 以及 102.7 Db，顯示敲除物不同而量測所得之噪音值與電動鎚之規格無關。

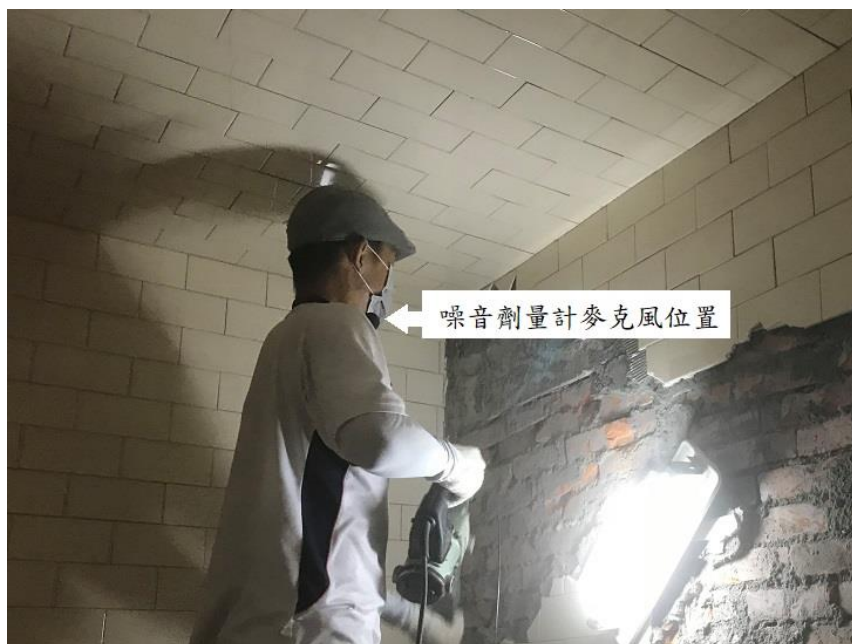
圖 8 勞工 1 劑量噪音量測情形

噪音量測部分使用 Svantek SV104 噪音劑量計進行噪音連續測定，測定時間為 4.5 分鐘，換算 8 小時劑量為 200%，8 小時時量平均音壓級(L_{TWA})為 95 dB，容許暴露時間為 4 小時。量測情形如圖 8 所示，噪音劑量計佩掛於勞工右肩。

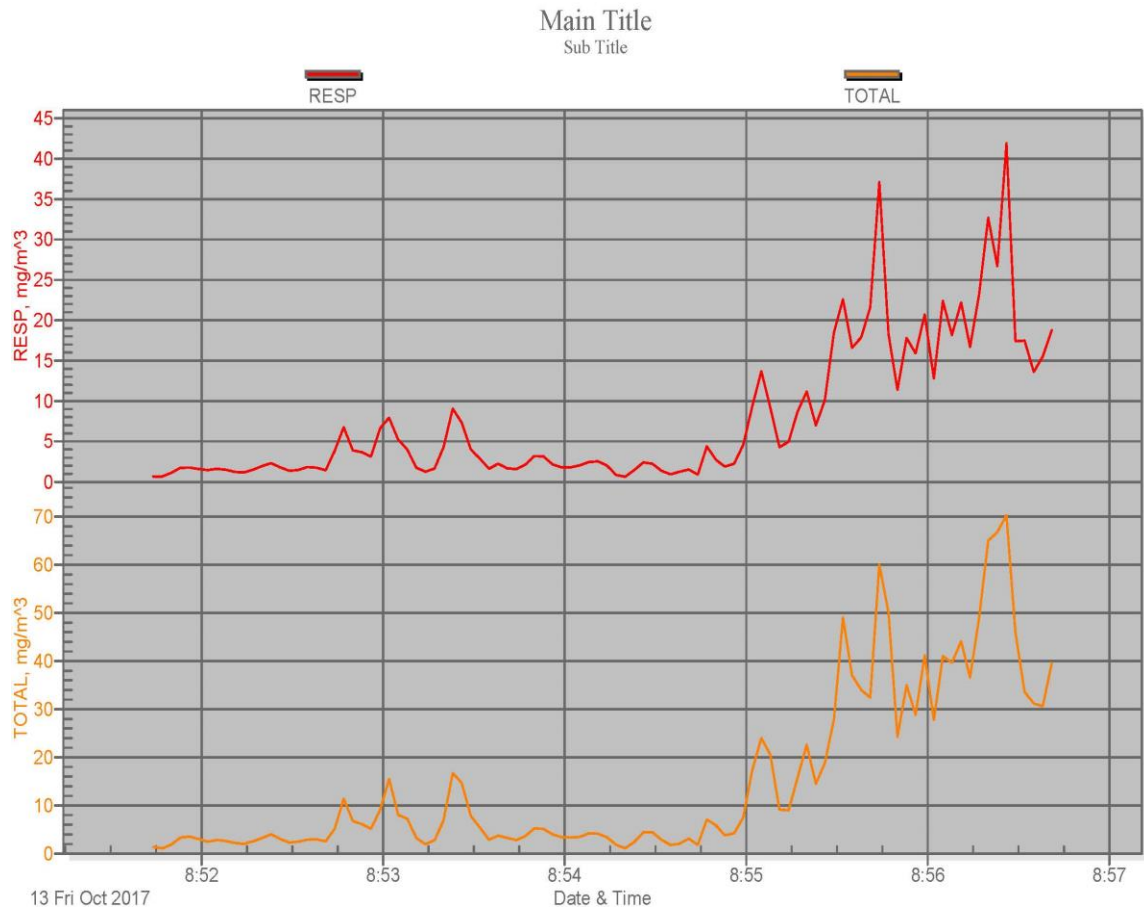
圖 12 現場 2 作業中粉塵濃度變化圖

本作業場所中可呼吸性粉塵濃度於拆除作業時最高量測值為 41.9 mg/m^3 ，5 分鐘平均濃度為 7.63 mg/m^3 ，總粉塵濃度最高為 70.3 mg/m^3 ，平均濃度為 13.5 mg/m^3 ，可以觀測到粉塵濃度隨著拆除作業之進行而上升，如圖 12。

與作業現場 1 相較，平均粉塵濃度顯著較低，但最高粉塵濃度接近，推測可能是有通風之場所其間之細粉塵較易隨氣流移出作業場所，因而懸浮於空氣中顆粒減少使平均值下降，初始測值與現場 1 相較亦較低。由表 7 顯示，全部粉塵幾乎在粒徑 10 μm 以下，51.2% 粉塵為粒徑在 4 μm 以下之可呼吸性粉塵。

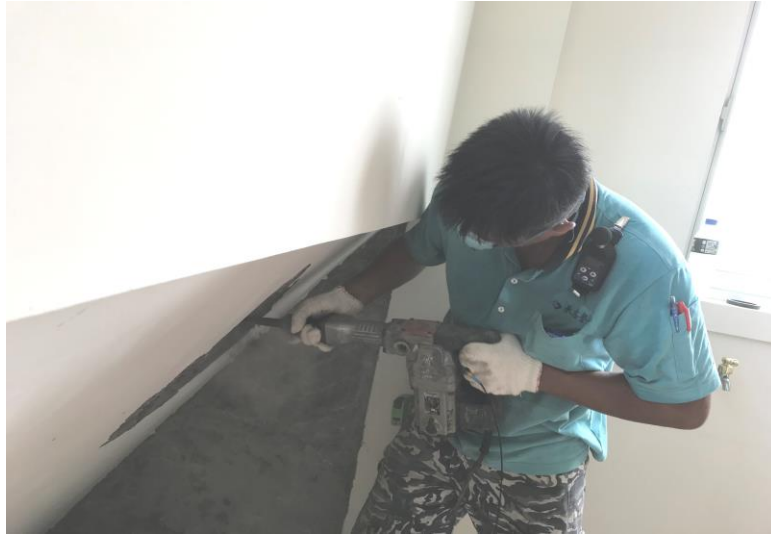
圖 14 混凝土牆表面剝除作業

作業場所 3 係一位於住宅頂樓，現場面積約 16 平方公尺通往樓下之樓梯，兩面牆壁設置之窗戶均開啟，另一側係通往隔壁房間寬約 2 公尺的開口，現場通風良好。代號 4 勞工使用 Hitachi H41 電動鏈進行防水作業前之混凝土牆表面剔除作業，作業危害暴露因子為粉塵、噪音以及手部振動，作業情形如圖 14。

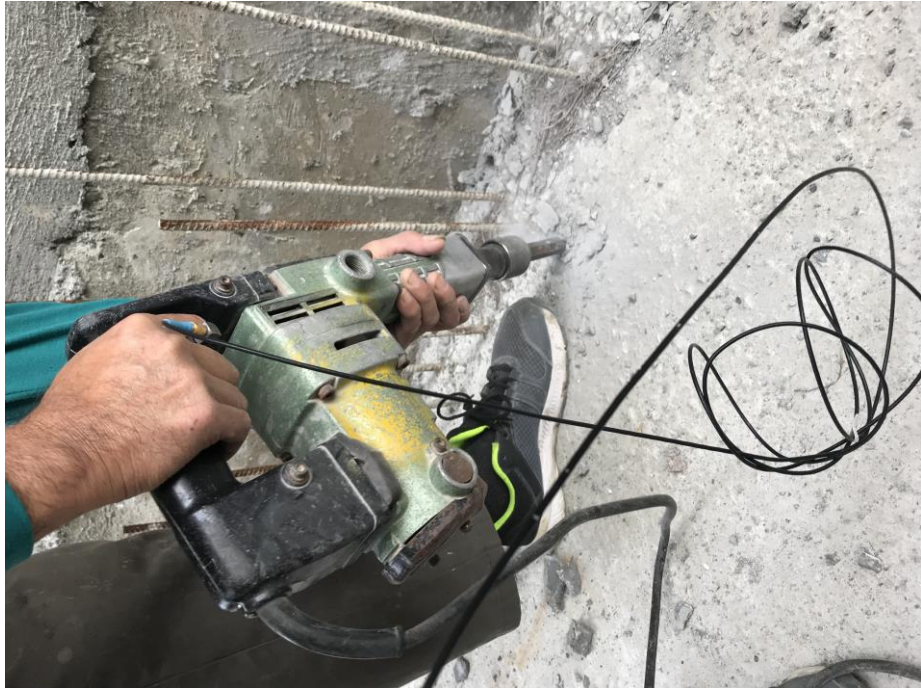
圖 16 作業現場 4 勞工進行混泥土地面鑿孔作業

作業場所 4 在室外之房屋周界，完全通風，代號 5 勞工使用 Hitachi H41 電動鎚進行混泥土地面修飾作業。勞工未使用口罩、工作手套及聽力防護具，危害暴露因子為噪音與手部振動，因作業場所位於室外且測定當時風速較強，因此省略粉塵濃度測定。噪音劑量計佩掛於勞工右肩部，振動三軸加速規設置於勞工右手，如圖 16。

代號 5 勞工右手振動暴露之 Z 軸加速度均方根值為 5.01 m/s^2 ，Y 軸加速度 3.98 m/s^2 ，X 軸加速度 3.89 m/s^2 ，依法令規定，作業時間未滿 4 小時方符合規定。

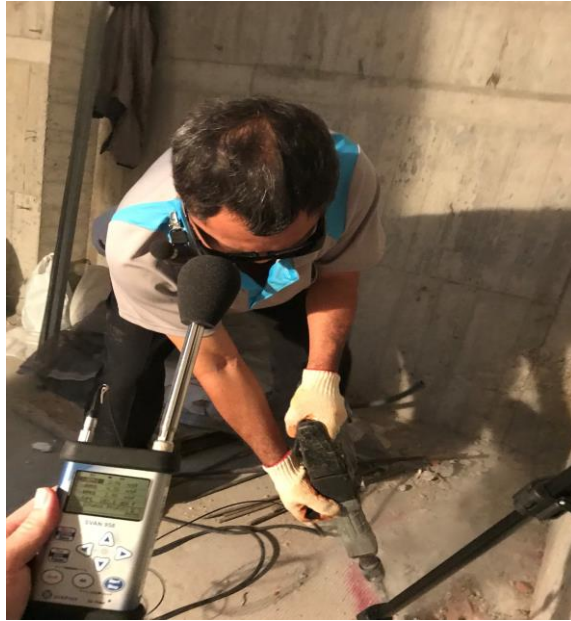
圖 18 勞工進行混泥土地面打除鑿孔作業

作業場所 5 係位 1 樓之成屋粗胚，尚未裝置窗戶，自然通風良好，代號 6 勞工使用 Hitachi H41 電動鎚從事混泥土地面打除鑿孔作業，使用工作手套及護目鏡防止飛石傷害眼睛，但未使用口罩等呼吸防護具，如圖 18。

在振動暴露方面於勞工右手指間設置三軸振動加速規，Z 軸加速度均方根值為 3.96 m/s^2 ，Y 軸加速度 7.52 m/s^2 ，X 軸加速度 4.84 m/s^2 ，依法令規定，作業 1 小時以上未滿 2 小時方符規定。

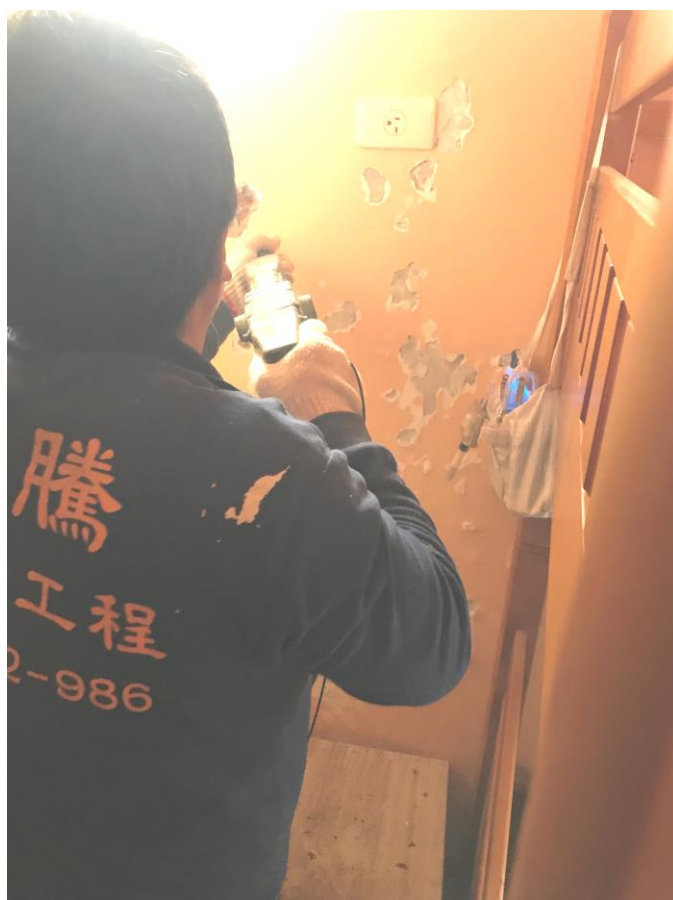
圖 20 勞工進行牆面鑿溝作業

作業場所 6 位於集合住宅民家內，因冷氣下方牆面嚴重滲水而實施防水作業，作業場所對外之窗戶關閉，通往客廳之門開啟，面積約 5 平方公尺。勞工使用電動銼於牆壁上鑿出一道溝槽進行擋水，作業勞工僅戴用工作手套，未使用其他防護具。勞工右手裝置振動量測用加速規，粉塵測定器置於敲除牆面右側，如圖 20。

粉塵濃度測定依循 CLA4001 及 CLA4002 方法進行採樣分析，測定時間 15 分鐘，測定結果，總粉塵濃度為 27.47 mg/m³，超過短時間容許暴露標準；可呼吸性粉塵平均濃度為 7.18 mg/m³，粉塵中若含結晶型游離二氧化矽，則可呼吸性粉塵超過短時間容許暴露標準。

三軸振動加速規測得 Z 軸加速度均方根值為 4.05 m/s²，Y 軸加速度 5.22 m/s²，X 軸加速度 5.15 m/s²，依我國法令規定，作業 2 小時以上未滿 4 小時方符合規定。

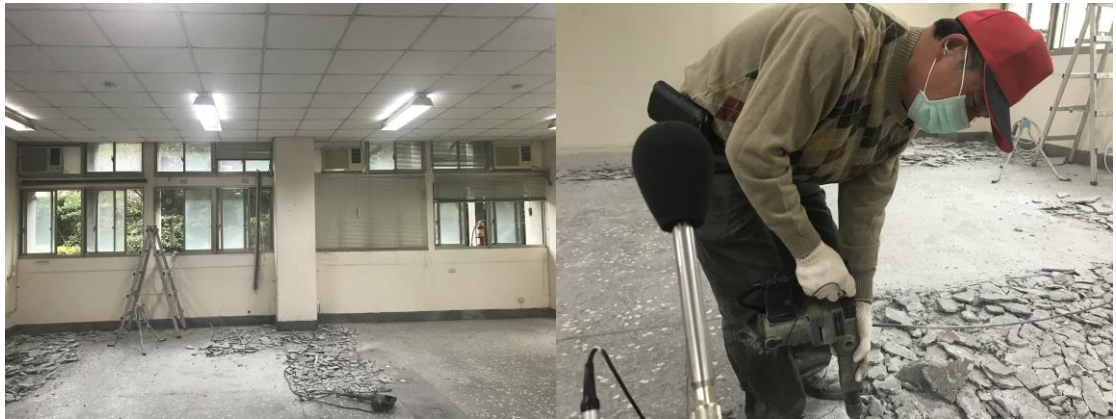
圖 22 磨石子地面敲除作業現場以及作業樣態

作業場所 7 為一長、寬、高分別為 10 公尺、10 公尺、2.8 公尺的教室，正進行磨石子地板敲除作業(圖 23)，東西二側窗戶及門均開啟，為一個通風良好作業環境。3 名勞工中代號 9 使用較大型的 Hitachi PH65A 電動鏈，另 2 人(代號 8 以及 10)使用 Hitachi H41 電動鏈。勞工戴用一般型平面口罩並使用工作手套，其中代號 8 勞工使用衛生紙塞住耳道，另 2 名並未使用聽力防護具。勞工危害暴露因子為振動、噪音以及

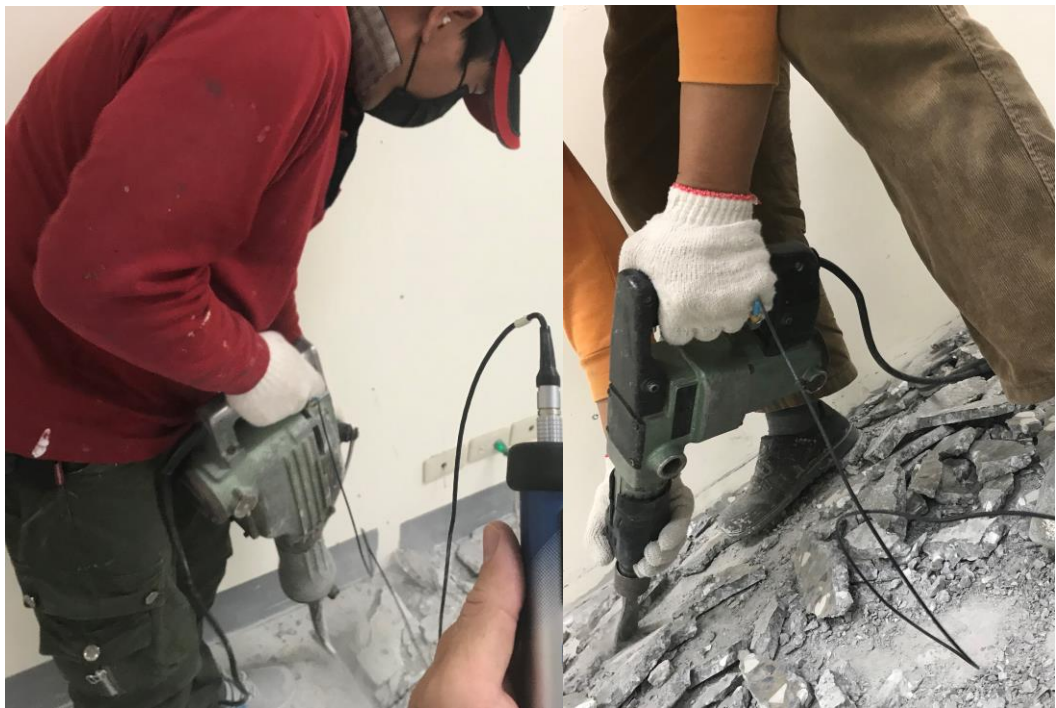
圖 23 作業現場 7 勞工作業情況及振動量測

粉塵，本研究針對此作業場所之前述危害因子進行量化測定，如圖 23。

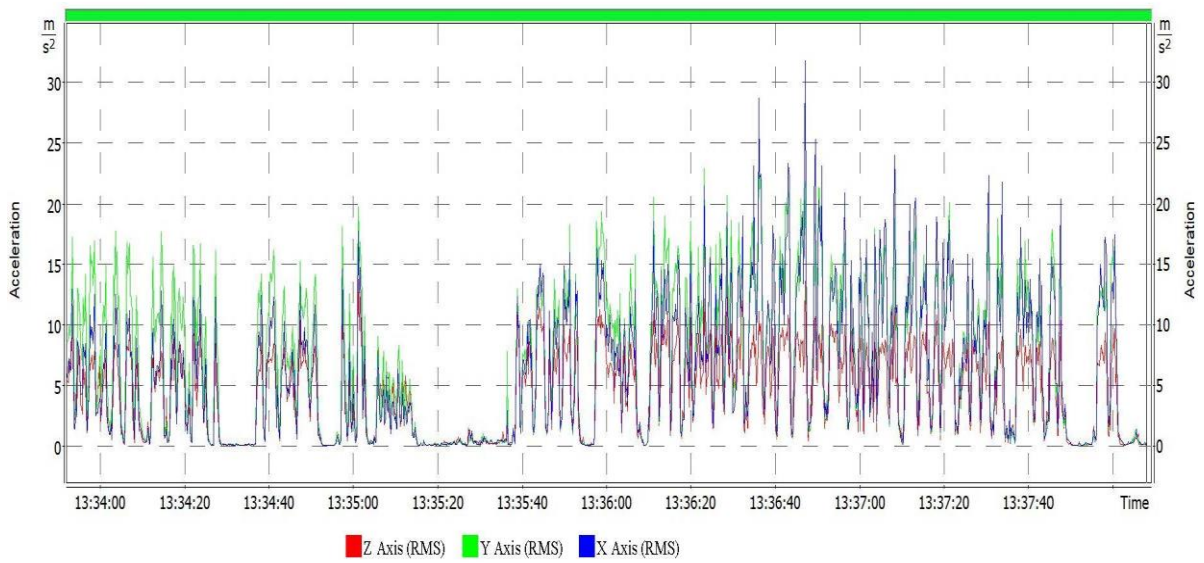
針對 3 部電動鏈所進行勞工手部三軸振動量測，使用 H41 之作業代號 8 勞工(右手)以及代號 10 勞工(左手)的 Z 軸加速度均方根值分別為 6.10 m/s^2 以及 5.41 m/s^2 ，Y 軸分別為 7.88 m/s^2 以及 9.13 m/s^2 ，X 軸分別為 4.85 m/s^2 以及 8.26 m/s^2 。如圖 25 及圖 26。

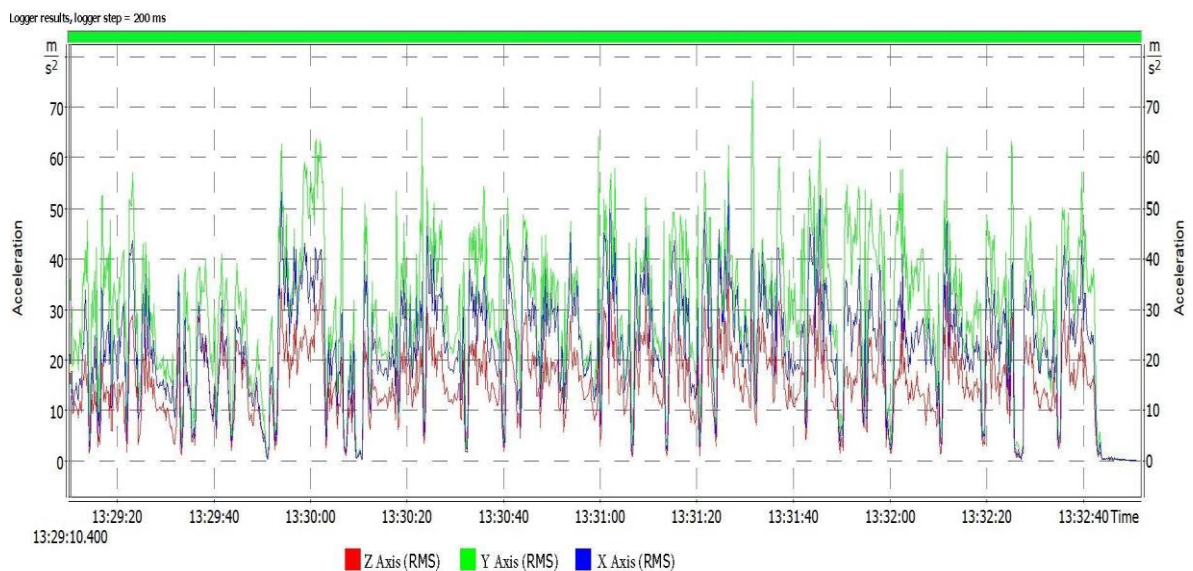
圖 27 現場 7 代號 9 作業勞工右手三軸振動量測值 (使用 PH65A)

代號 9 勞工所使用之 PH65A 大型電動鏈所產生振動值明顯大於另 2 部 Hitachi H41，如圖 27，其 Z 軸加速度均方根值為 16.67 m/s^2 ，Y 軸加速度 32.96 m/s^2 ，X 軸加速度 24.98 m/s^2 。加速度值 Y 軸介於 20 至 50 m/s^2 間，Z 軸以及 X 軸加速度介於 10 至 30 m/s^2 間，均遠大於其他同型電動鏈，亦超過我國職業安全衛生設施規則第 302 條規定，每日容許暴露時間未滿 1 小時之 12 m/s^2 ，宜針對此部電動鏈之功能是否正常加以瞭解。

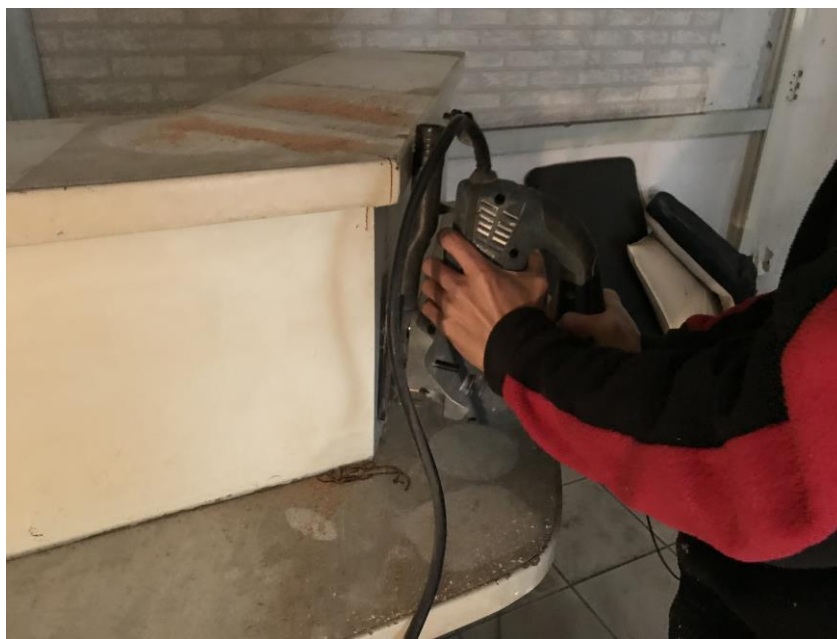
圖 31 勞工使用線鋸機切割、拆除木製吧檯作業

作業場所 9 為一長條形家屋之裝潢拆除作業，量測當日僅進行吧檯拆除，作業現場使用之電動工具為線鋸機，距離拆除作業位置 5 公尺處有一呈開啟狀態之落地門，但無感覺室內有風的流動。勞工作業時未使用防護具，如圖 31。勞工暴露危害因子有振動、木質粉塵及噪音等。

此作業場所測定項目為木質粉塵濃度、個人噪音劑量以及手部振動。粉塵量測位置距勞工作業區約 1~2 公尺、高度 1.5 公尺，量測時間 15 分鐘，測得總粉塵平均濃度 1.16 mg/m^3 ，未超過木質粉塵(Wood dust)短時間時量平均容許暴露標準 10 mg/m^3 。可呼吸性粉塵平均濃度 0.39 mg/m^3 。

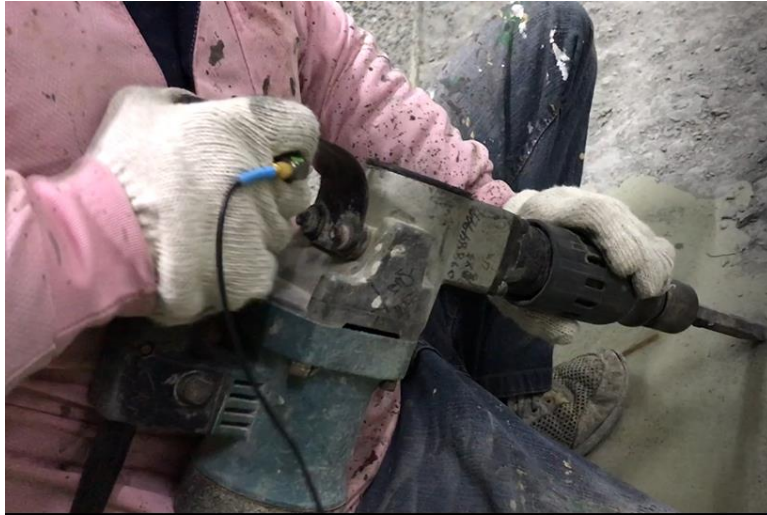
圖 33 使用電動鎚剷除混凝土及 PU 表面

作業場所 10 為集合住宅地下室停車場 PU 地面維修作業，2 名勞工使用電動鎚將原有損壞之 PU 地面及混凝土層剔除，如圖 33，施工地點面積為 1000 平方公尺，藉由停車場平面車道開口與外部自然通風，未使用強制通風設備。勞工作業時使用工作手套，未使用呼吸防護以及聽力防護具，亦未使用防護眼鏡。勞工危害暴露因子一樣是噪音、手部振動及粉塵。

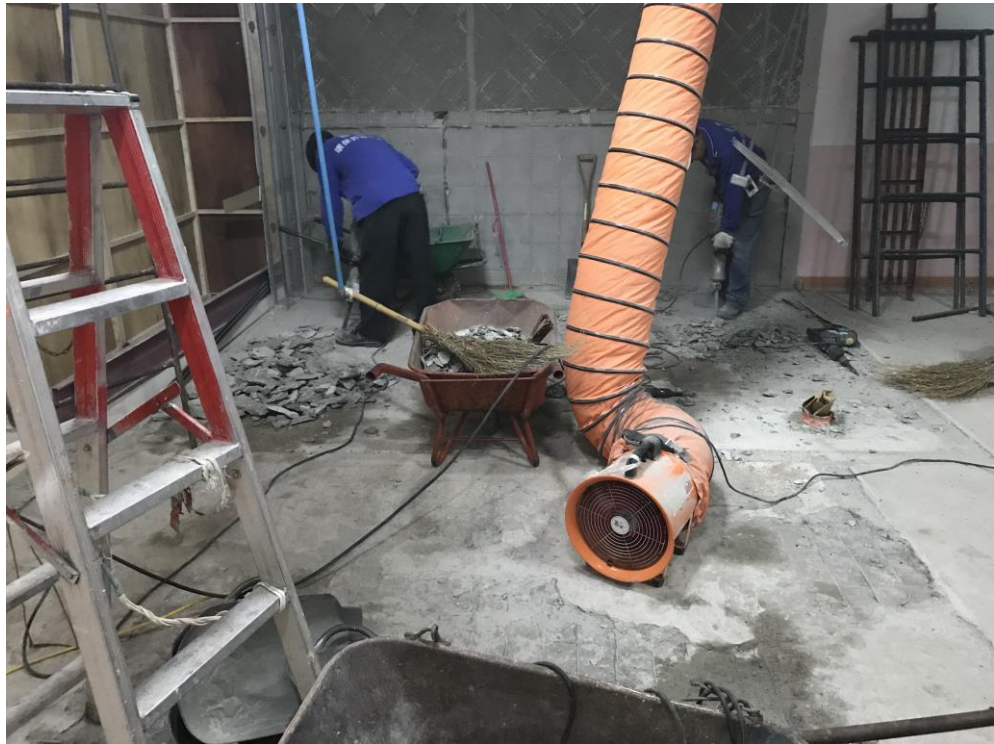
圖 36 混凝土地板打薄作業現場

作業場所 11 為大型醫院醫療大樓 5 樓進行局部裝潢整修，整修區域面積為 50 平方公尺之隔間內，其他區域仍正常進行醫療業務，作業進行期間使用軸流式排風機連接既有排風管將作業所產生之粉塵排出，如圖 36 所示。

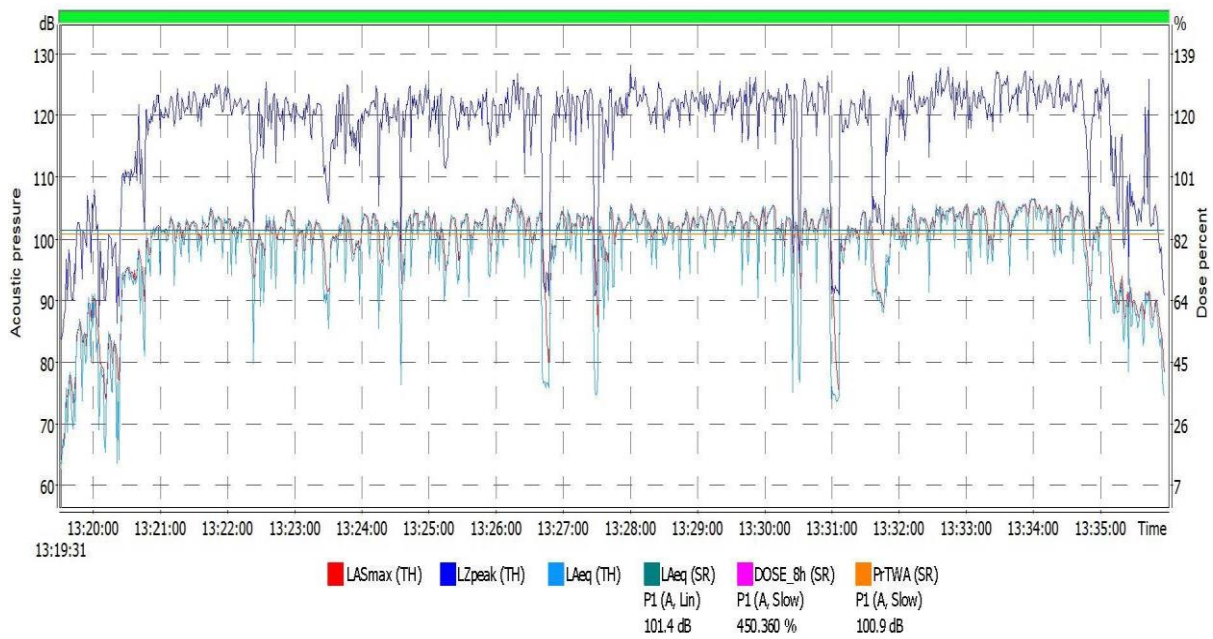
圖 37 現場 11 作業噪音變化圖

於勞工肩上配戴噪音劑量計，量測 16 分 27 秒，如圖 37，均能音壓級 LAeq 101.4 dB，預估 8 小時 LTWA 為 100.9 dB。

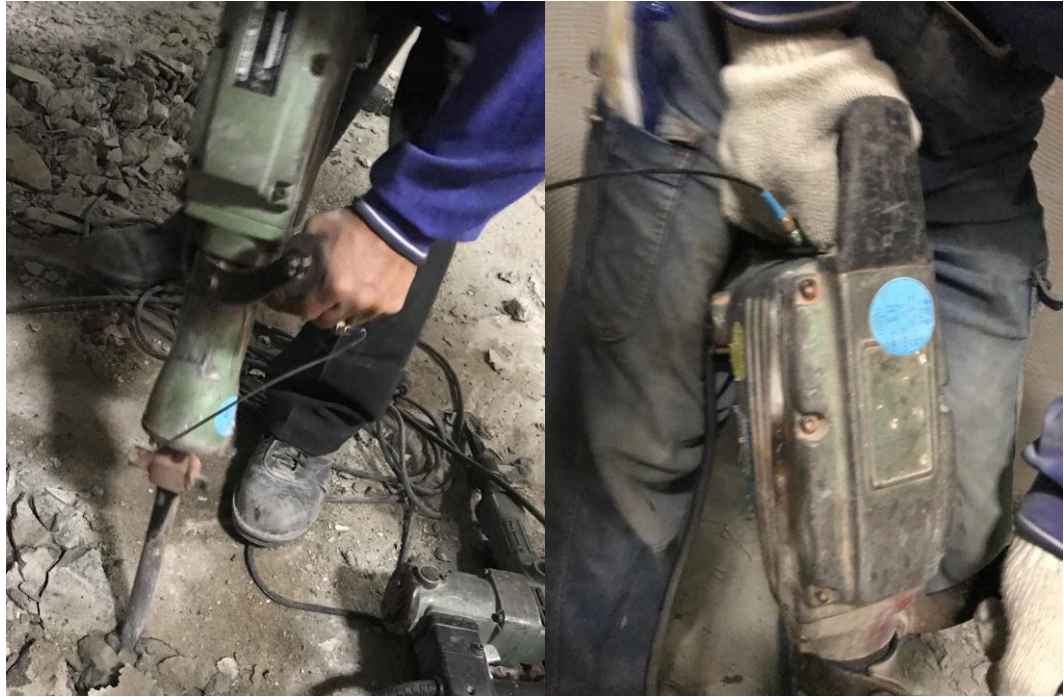
以三軸振動加速規分別針對右手及左手連續測定 3 分 59 秒及 2 分 09 秒，使用 65A 大型電動鏈作業，代號 15 勞工以右手持握把，如圖 38 右側照片所示，測得之 Z 軸加速度均方根值為 4.88 m/s^2 ，Y 軸加速度 6.71 m/s^2 ，X 軸加速度 5.51 m/s^2 ，數據如圖 39。代號 16 之勞工左手持中央握環處，如圖 38 左側照片所示，測得 Z 軸加速度均方根值為 4.94 m/s^2 ，Y 軸加速度 6.73 m/s^2 ，X 軸加速度 5.32 m/s^2 ，數據如圖 40。

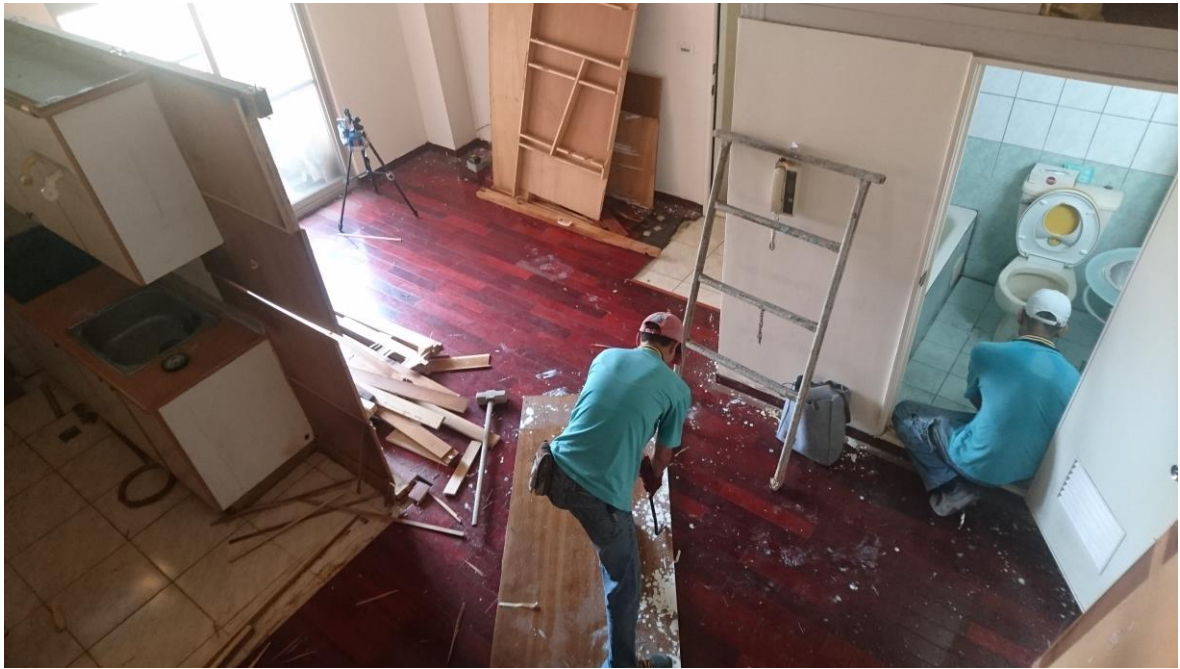
圖 42 使用手工具拆除木質裝潢隔間作業

作業場所 12 為住宅公寓裝潢翻新工程的前置拆除作業，現場面積大約 60 平方公尺，原以合板與原木角材隔間，如圖 42 所示。由 2 名勞工進行約 4 小時拆除工作，現場自然通風。勞工使用之工具為鐵鎚與其他手工具，未使用電動機械，作業勞工暴露之危害因子主要為粉塵，其次為噪音等。

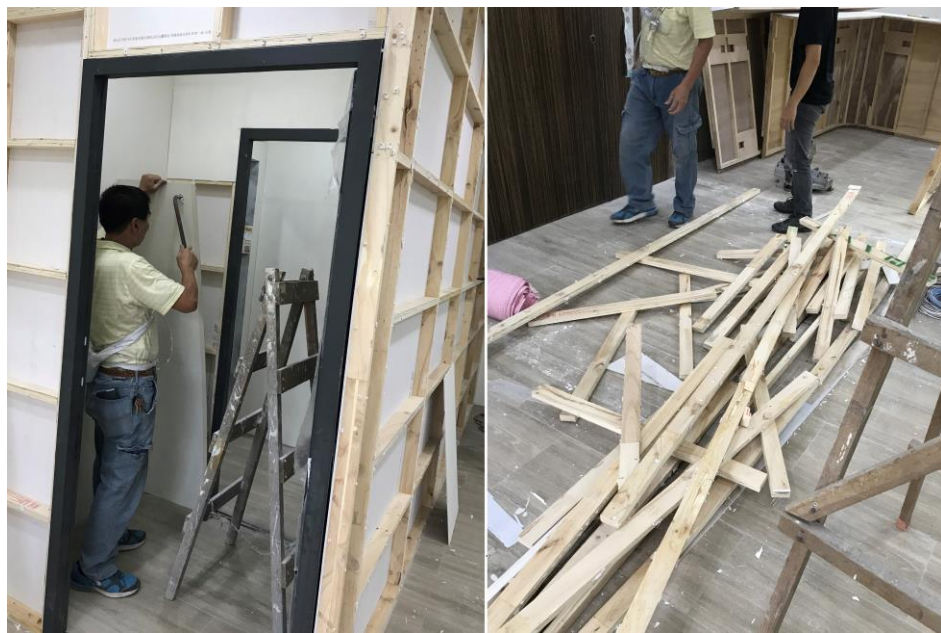
圖 44 使用手工具拆除矽酸鈣板隔間

作業場所 13 為一醫療營業場所之 2 樓進行之裝潢隔間修改作業，原裝潢隔間使用矽酸鈣板與集成木質角材搭設，作業現場面積約 120 平方公尺，前後方之窗戶及落地門窗開啟，作業區域為長方型現場之中央部分。

作業樣態為勞工 2 人一組使用手工具及電動螺絲起子進行隔間拆除，最後使用電動圓盤鋸將角材裁切為小段以利清運，如圖 44 所示。作業勞工可能之危害暴露主要為粉塵、噪音及卸下與搬運每片重約 10 公斤至 15 公斤矽酸鈣板時，不自然姿勢易導致肌肉骨骼的危害。而本作業場所勞工未使用個人呼吸及聽力防護具。

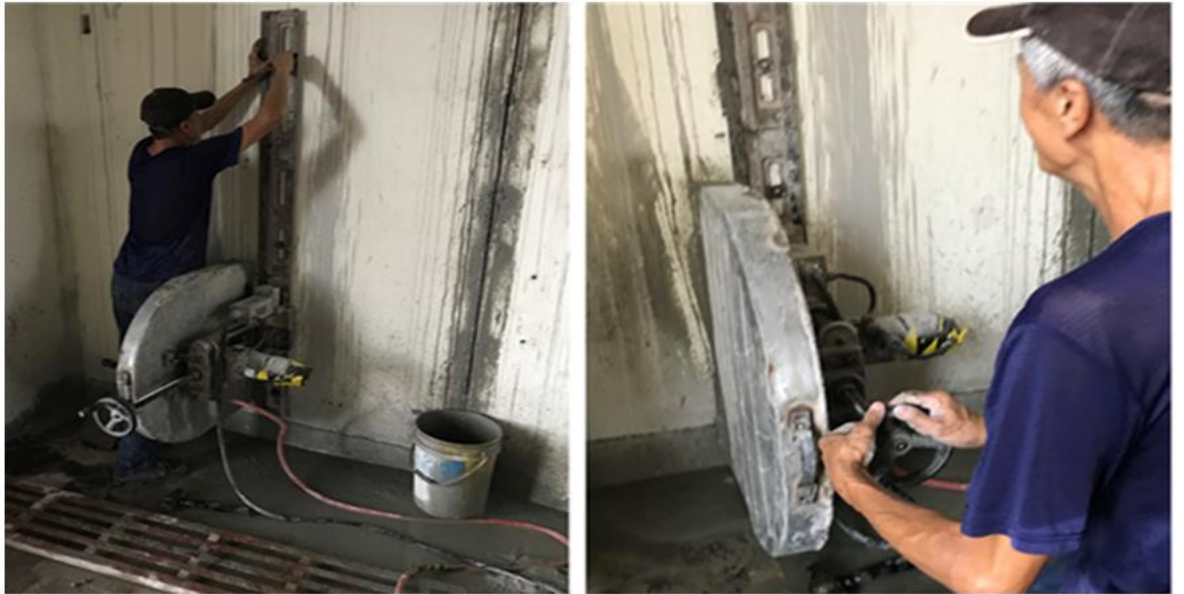
圖 46 混凝土牆面濕式切割作業

室內裝潢如需拆除既有牆面時，除傳統使用電動鎚以人工方式打除外，另可採用混凝土牆切割機以濕式切割方式進行牆面切割，如圖 46 所示。此溼式作業方式優點是勞工無須遭受粉塵及振動之危害暴露，而可能造成勞工健康危害者是圓盤鋸運作時產生之高分貝噪音。
