美容作業人員有機溶劑暴露及通風設施
改善與管理探討-以美甲人員為例

**Workplace Assessment and Ventilation
Facilities Improvement for Nail Salon
Workers**

研究主持人：洪柏宸、蔡詩偉

計畫主辦單位：勞動部勞動及職業安全衛生研究所

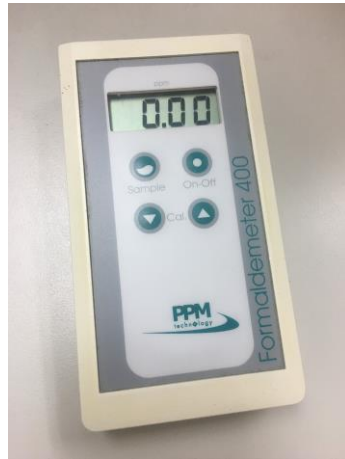
圖 3 甲醛直讀式儀器 PPM Formaldemeter™ 400

甲醛直讀式儀器 PPM FormaldemeterTM 400 反應時間快速，能立即反應出當下環境甲醛的讀值(圖 3)，可於美甲店家進行短時間濃度量測；此儀器的感知器為電化學式，在採樣前，使用甲醛校正標準管依照該環境當下的溫度來進行校正；採樣時，此儀器取樣該環境 10ml 的體積，其測定範圍為 0.05ppm~10ppm，精確度在 2ppm 時為 10%。

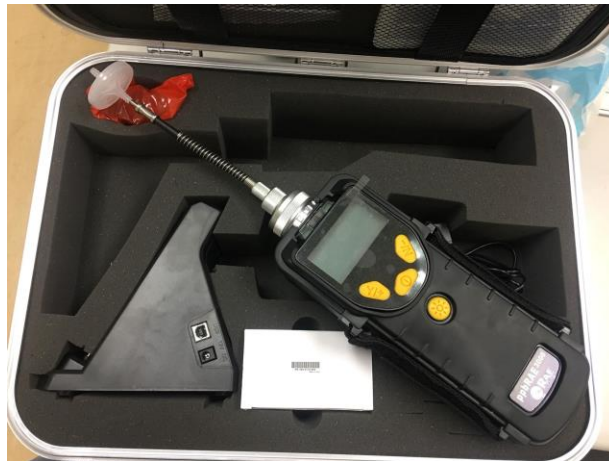
圖 4 ppbRAE 3000 有機揮發性氣體偵測器

ppbRAE 3000 有機揮發性氣體偵測器內建幫浦抽氣(圖 4)，流速為每分鐘 450~550 毫升，搭配光離子化檢測器(Photoionization detector, PID)，在-20°C到 50°C、相對濕度 0-95%、2 秒反應時間下可偵測到解析度為 1ppb 的有機揮發氣體；其檢測時間短，靈敏度高，檢測範圍從 0ppb~10000ppm，可即時量測美甲操作過程的 TVOC 濃度變化情形。

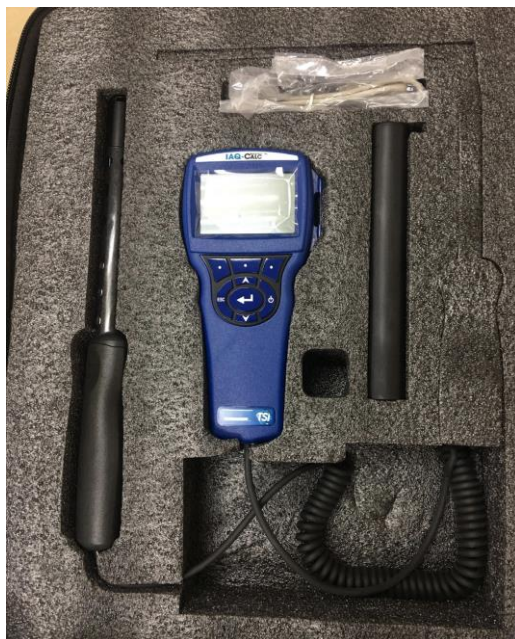
圖 5 TSI 多功能室內空氣品質偵測器

此外，TSI 多功能室內空氣品質偵測器可即時偵測 CO、CO₂、溫度及相對濕度(圖 5)，其中 CO 的偵測原理為電化學式，其偵測範圍落在 0.1 ~ 500 ppm，反應時間為 60 秒；而 CO₂ 則採非散射紅外線光學吸收原理(NDIR)，偵測範圍為 1 ~ 5,000 ppm，反應時間為 20 秒。

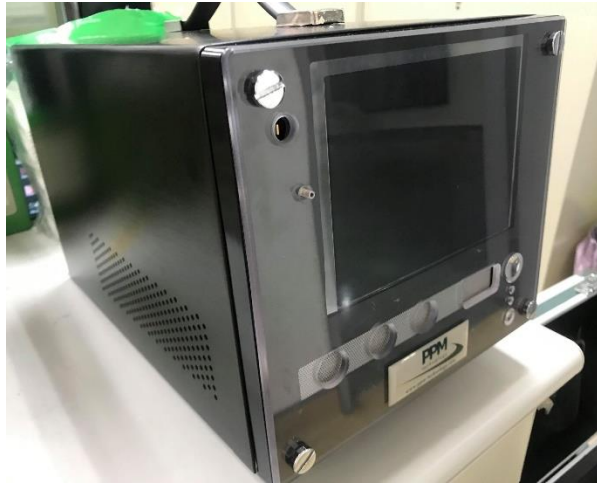
圖 6 PPMonitor SAS 室內空氣品質氣體偵測器

PPMonitor SAS 室內空氣品質氣體偵測器(圖 6)，每分鐘紀錄 1 筆資料同時監測多項室內空氣品質參數，包含溫度、濕度、CO₂、CO、甲醛、TVOC 等六項，其檢測物質的量測原理如下：CO₂ 採用非分散性紅外線 (Non-Dispersive Infrared; NDIR)，CO 為電化學式，TVOC 搭配 PID，溫度及相對濕度為以半導體感測頭量測；檢測範圍：溫度-48°C~128°C、相對濕度 0~100%、CO₂ 從 0 ppm~5000 ppm、CO 從 0~100 ppm、TVOC 0~20 ppm、甲醛 0~10 ppm，量測方式為直接從面板進行室內空氣採樣並產生讀值於螢幕上，可連續量測美甲操作過程的六項室內空氣品質參數之濃度變化。

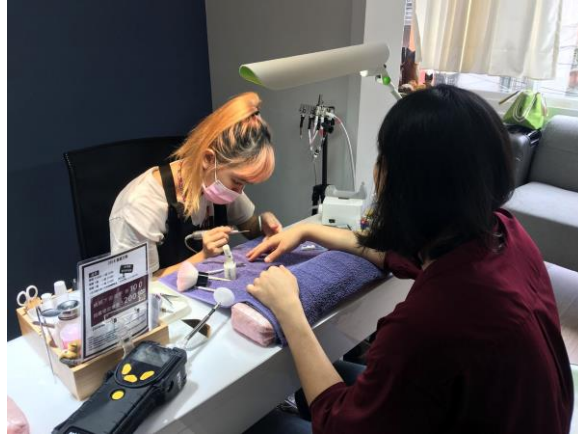
圖 13 手部作業區採樣器架設圖

環境採樣部分，本研究以腳架固定採樣管進氣口高度，且按照不同工作區域之呼吸區決定；若為手部美甲作業區則設置在高度約為 0.8~1.2 公尺(如圖 13)、若為足部美甲作業區，考慮到作業區較低，設置在 0.5~0.8 公尺處(如圖 14)。每家美甲作業場所的採樣時間約為 5 小時；若情況允許，會在其操作美甲作業時使用直讀式儀器記錄總有機揮發性氣體、甲醛及 CO₂ 等濃度。

本研究考慮美甲業室內各區域操作的差異，將採樣點分為手部美甲作業區、足部美甲作業區及櫃檯等三個區域；因此，一間美甲店家總共會設置三個不同的採樣點，各個採樣點分別配置兩台主動幫浦及六種不同的採樣管。

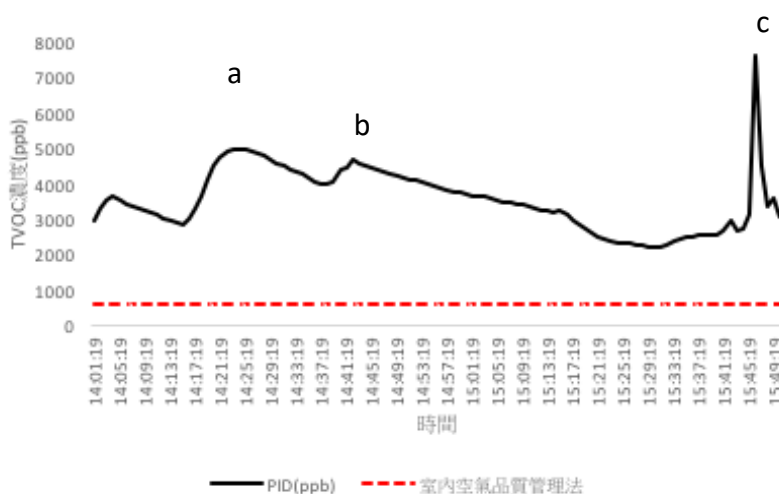
圖 40 美甲店 D：ppbRAE 3000 TVOC 偵測器量測結果

圖 40 為 TVOC 直讀式儀器量測結果，在採樣過程中每個時刻的 TVOC 濃度均高於室內空氣品質管理法之規範；其中幾個高值可能的原因分別為：a. 15:20 使用建構膠；b. 15:45 使用指面清潔劑；c. 15:45 打開水晶溶劑和卸甲水之容器。

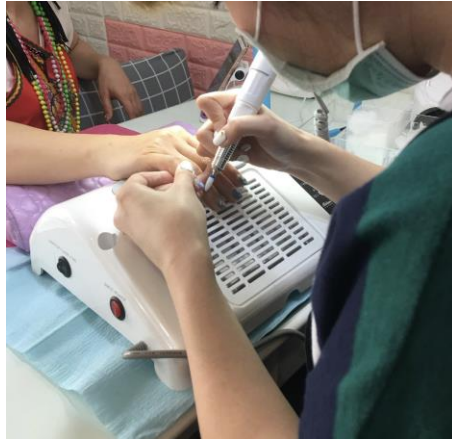
圖 42 集塵器

第一次的採樣日期為 2018 年 09 月 10 日星期一 10:35-12:25，採樣時間共 1.8 小時，當日室內空調為開啟狀態，有集塵器(如圖 42)，於卸甲研磨時會開啟，但當天無使用，亦無其他空氣清淨機。採樣期間室內二氧化碳平均濃度為 1075.91ppm，平均溫度為 26.25°C，平均相對溼度為 60.29%。採樣期間觀察共有 1 位美甲師及 1 位美髮師於現場，佔該美甲店總員工數 100%；平日客均量約 3 人/天。

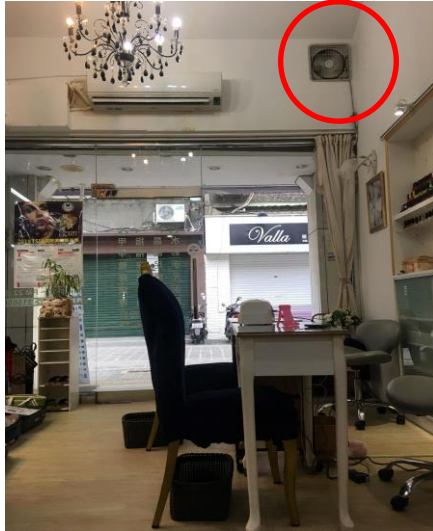
圖 77 設於美甲店 K 之抽風扇

採樣日期為 2018 年 11 月 12 日星期一 10:45-16:00，採樣時間共 5.25 小時，當日室內空調為開啟狀態，該美甲店設有抽風扇(如圖 77 紅圈處)於營業時間中開啟；在櫃檯處放置水氧機，於營業時間中開啟。採樣期間室內二氧化碳平均濃度為 758.95 ppm，一氧化碳平均濃度為 1.02 ppm，平均溫度為 26.23°C，平均相對溼度為 68.35%。採樣期間觀察共有 3 位美甲師於現場，佔該美甲店總員工數約 75% (其他員工包含 1 位美甲師)；平日客均量約 5 人/天。

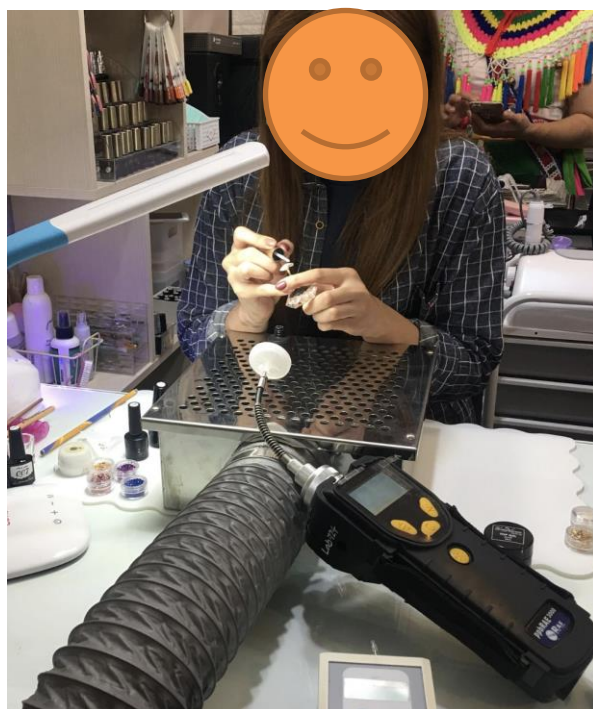
圖 88 抽氣盒實際使用狀況

抽氣盒為不鏽鋼材質，長、寬、高分別為 274、274 及 110 毫米，此抽氣盒會放置於美甲作業桌上(如圖 88)，當美甲作業人員於此抽氣盒上操作時，若開啟全熱交換機，則會進行抽氣，將產品可能散發至空氣中的有害物質經由抽氣排出，降低美甲作業人員呼吸區周遭之有害物濃度。
